# Testprotokoll

**Utvärdering  
av RVS-Technology® -Gel**

December 2003

**Bearbetat av:  
Dipl.-Ing. Markus Haid**

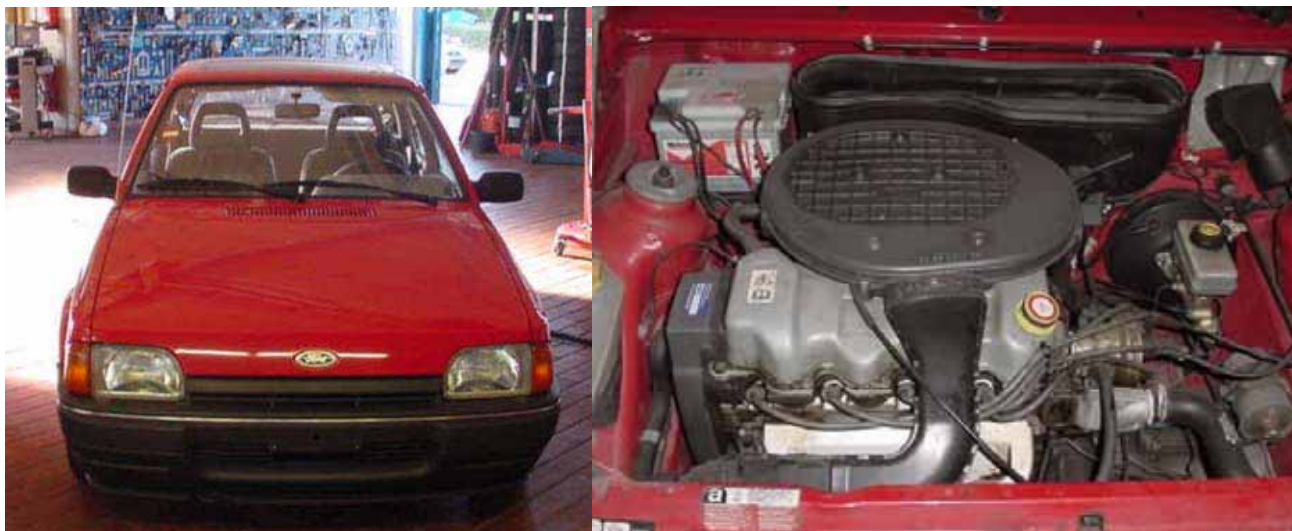
Bild.4-2: Testfordon Ford Escort, tillverkningsår 1990 (fordonet visas till vänster, motorn till höger)

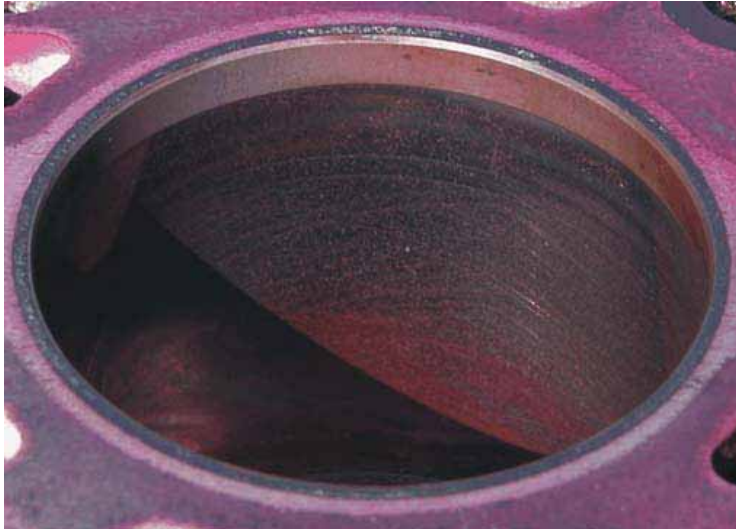
Bild 4-3: Digital bild av motorblocket i Ford Escort före behandlingen (heningsspår kunde observeras på cylinderytan)

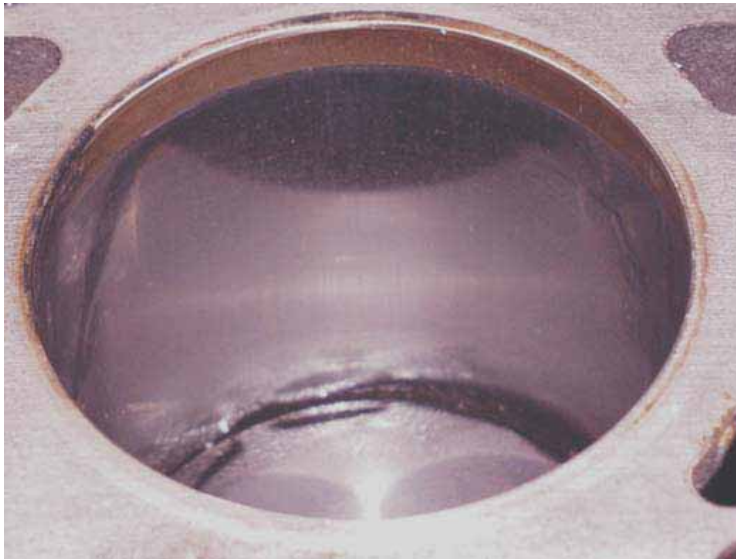
Bild 5-1: Digital registrering av motorblocket i Ford Escort efter behandlingen  
(Ytförändringarna kan konstateras redan vid besiktning)

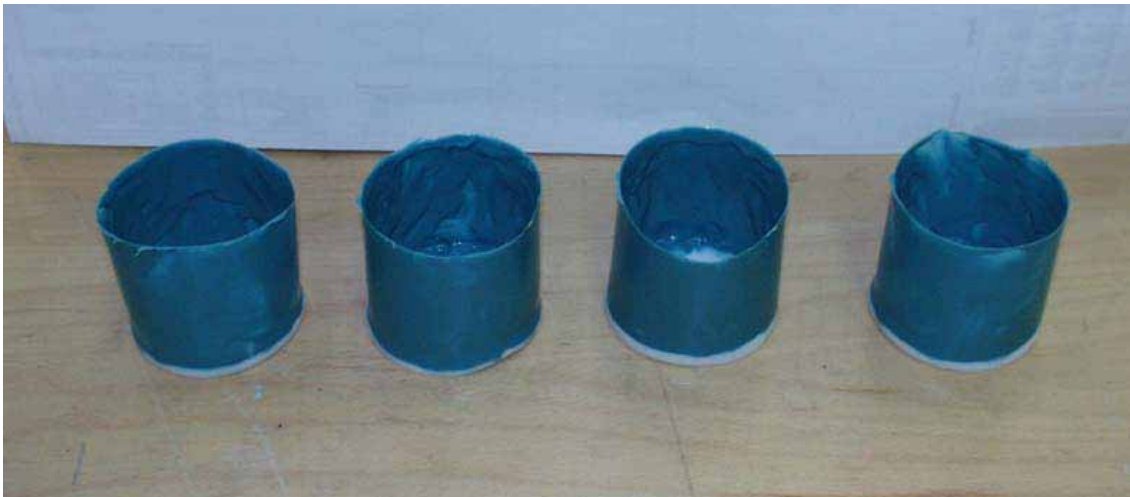
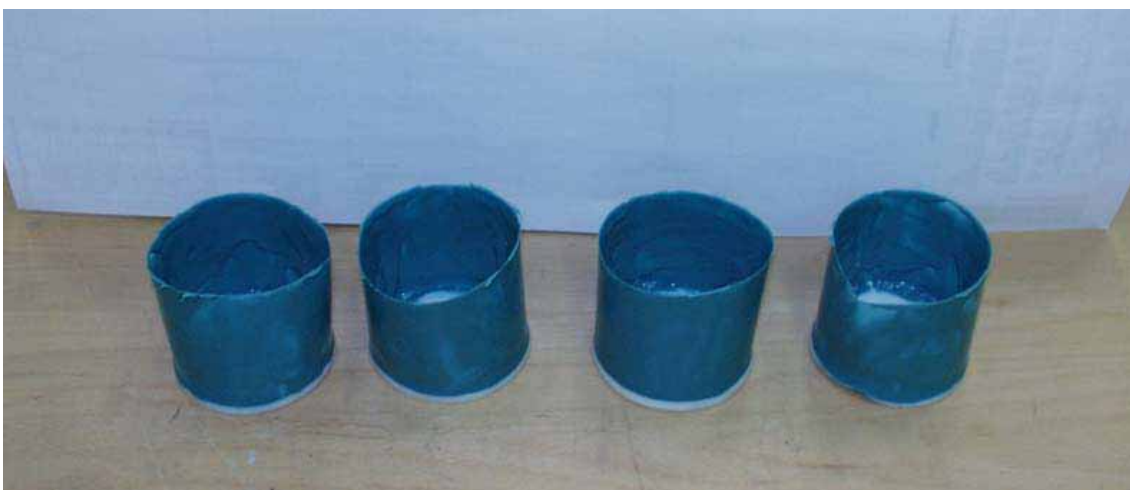
Som tillägg till studien har Fraunhofer TEG vidare utfört en optisk mätning. Härvid gjordes att avtryck av varje enskild cylinder med vinylpolysiloxan PROVIL® novo från Fa. Heraeus Kulzer. Genom avtrycksförfarandet som låg inom ramen för såväl förundersökningen som undersökningen efter behandlingen kan ett kvalitativt utlåtande avges beträffande den ytförändring som uppnåtts genom behandlingen med RVS-Technology®-Gel. Bilderna 6-1 och 6-2 visar avtryck av de fyra cylindrarna före och efter behandlingen med RVS-Technology®-Gel.

Avsikten med detta test var endast att möjliggöra ett kvalitativt utlåtande om ytförändringarna. Under alla förhållanden kan konstateras att en förbättring av cylinderytan erhöles genom att förslitningsspåren förminskades.

Bild 6-1: Avtryck av cylinderföre behandlingen

Bild 6-2: Avtryck av cylinder efter behandlingen
